# Projektstudie für Reparatur und Umbau

## der **Viermastbark PASSAT**

Erstellt im Auftrag der Hansestadt Lübeck von der ARGE Löll/Technolog

Stand: 12.02.2025

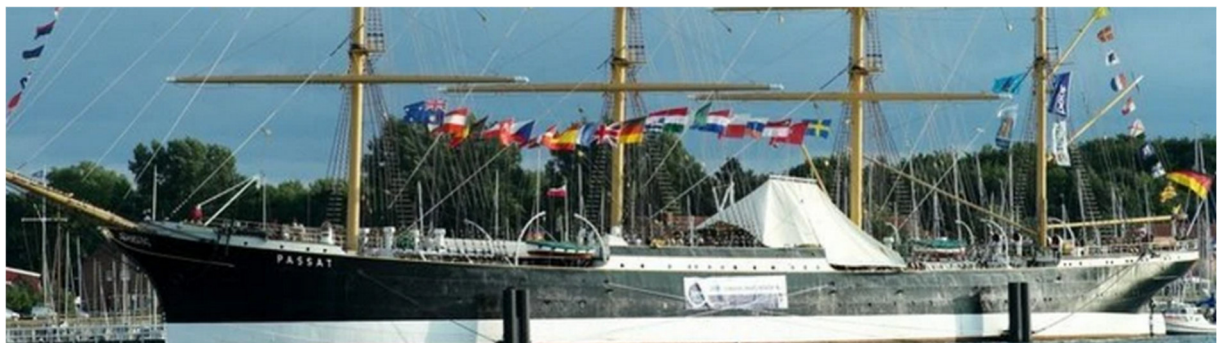
### Befestigung der PASSAT an Land

Bisher ist die PASSAT mit mehreren Festmacherleinen an zwei landseitigen und zwei Stegseitigen Dalben befestigt. Festmacher verschleiben und müssen regelmäßig kontrolliert, nachgesetzt und auch ausgetauscht werden. Durch die Bewegung durch Wind und Wellenschlag sowie Sog der vorbeifahrenden Schiffe „fährt“ die PASSAT 12 Seemeilen im Jahr vor und zurück. Von der Auftraggeberin ist gewünscht das Festmachsystem der PASSAT ggf. zu optimieren. Im Zuge der Sanierung des Schiffes soll auch der Steg, an dem die PASSAT liegt, erneuert werden. Hierbei ergibt sich die Möglichkeit das Festmachen des Schiffes zu optimieren und ein neues Festmachsystem in die Stegplanung und Umsetzung mit einfließen zu lassen.

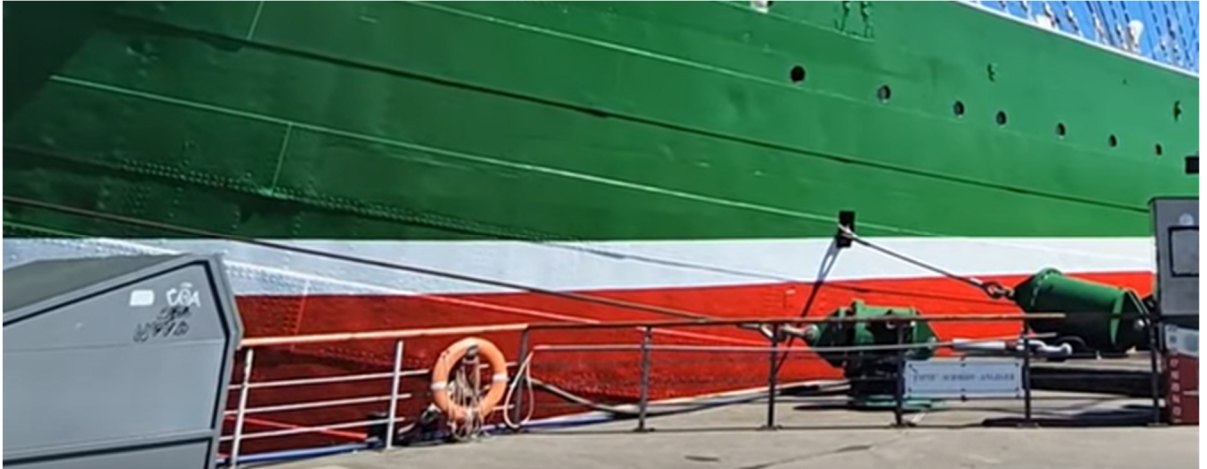
- System „Rickmer Rickmers“ – Puffertonnen an Schwimmsteg

- Wasserseitige Befestigung an Dalben oder ähnlichem entfällt.
- wartungs- und betreuungsarm/frei
- im Verhältnis zu Leinenführung, relativ kurze langlebige Drahtseile anstatt lange Festmacherleinen

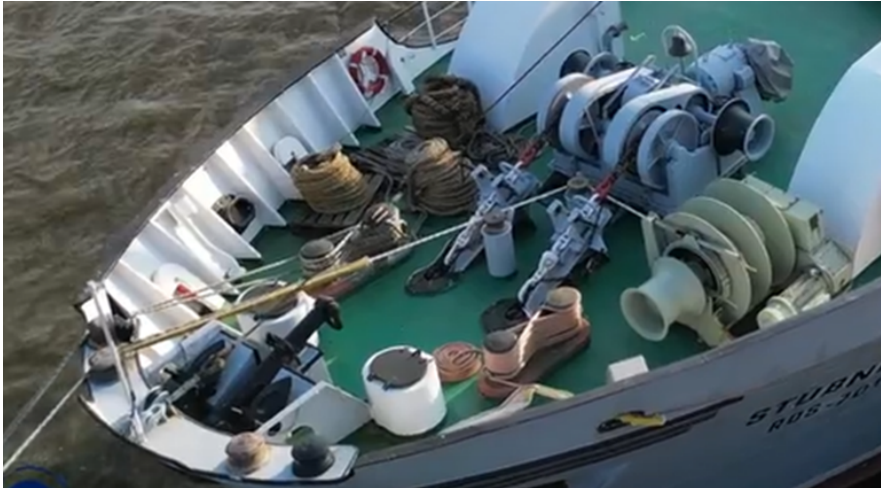
- **System „Stubnitz“ – Selbstholende Winden**

Selbstholende Winden halten das Schiff stets in der gleichen Position  
Diese werden Last-gesteuert und arbeiten voll automatisch.

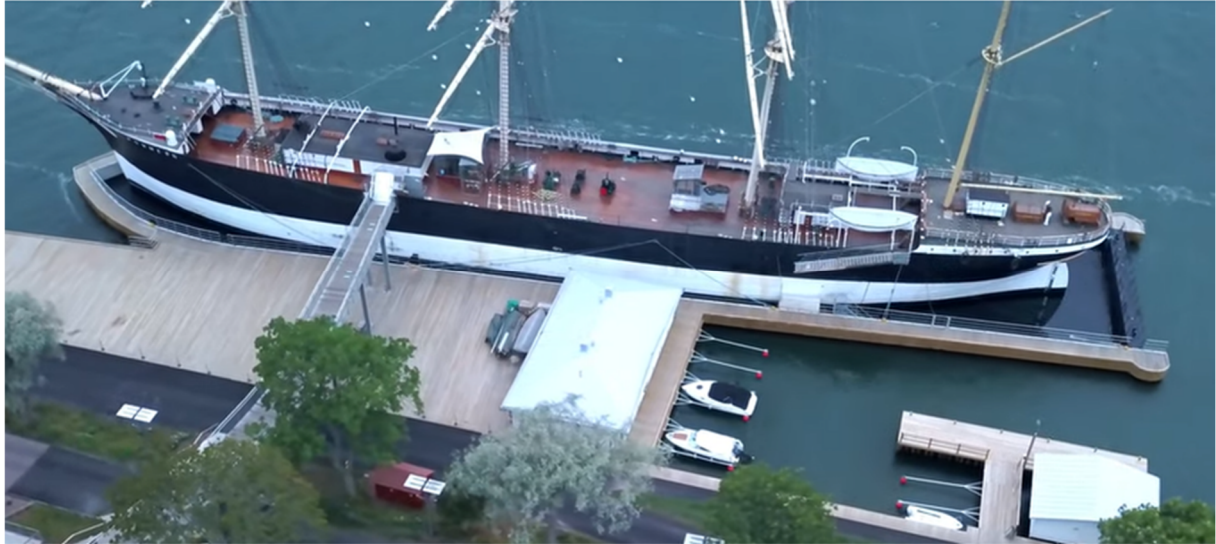
- System „Pommern“ – wassergefülltes Trockendock

Ein wassergefülltes „Trockendock“, also ein aus stählernen Profilen gebautes Becken, umgreift das gesamte Schiff. Das Schiff ist rundherum mit Festmachern am Becken befestigt.

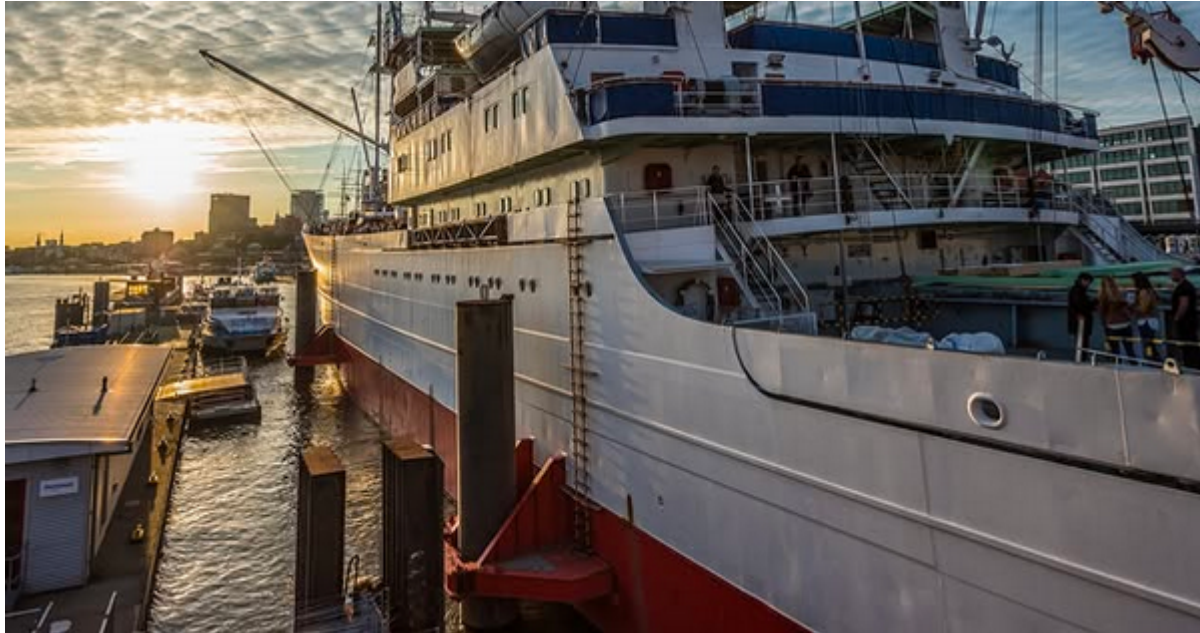
- System „Cap San Diego“ - Dockschlösser

Fest mit der Bordwand verschweißte Halterungen gleiten an zwei gerammten Pfählen auf und ab.
